FLUKE®

サーモグラフィの用途 アプリケーション事例集

株式会社 フルーク

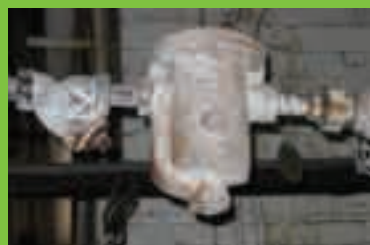
この例のように正しく操作すれば、蒸気トラップの熱画像にはっきりとした温度差が見られます。

蒸気トラップとは、装置から結露や空気を取り除くためのバルブです。点検時には、熱画像と超音波の両方を用いて、「蒸気トラップは開いた状態で不具合を起こしたのか」それとも「閉じた状態で不具合を起こしたのか」を明確にしてください。一般的に、入口の蒸気の温度が高く出口の温度が低いこと (100°C未満) が熱画像から分かったら、トラップは正常に機能しているということです。入口の温度が装置の温度よりもずっと低かったら、蒸気はトラップまで届いていません。バルブが閉まっている、パイプが詰まっているなど、上流でトラブルはないか探し

てください。入口と出口の温度が同じだったら、おそらくトラップが不具合を起こして開き、「噴出蒸気」が復水管に流れ込んでいます。このような状況になっても装置は作動し続けていますが、大量のエネルギーが無駄になっています。入口と出口の温度が低いのはトラップが不具合を起こして閉まり、凝縮した蒸気がトラップと導入管に溜まっている状態であることを示しています。

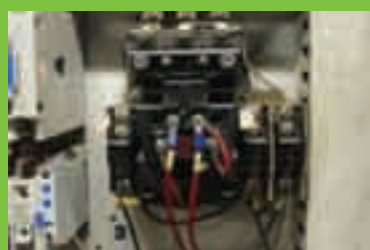
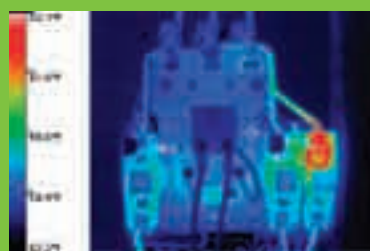
このエバポレーター・ポンプは、C相の接続部分の温度が50°高くなっていることが分かります。

原則として、温度が他よりも高い接続部分を探してください。接続部分の温度が高いということは、おそらく緩んでいるか、締めすぎているか、腐食が原因で抵抗が大きくなっていると考えられます。接続部分の高温スポットは、(必ずしもそうとは限りませんが)抵抗が大きいところの温度が最も高く、そこから離れるほど温度が下がるのが一般的です。

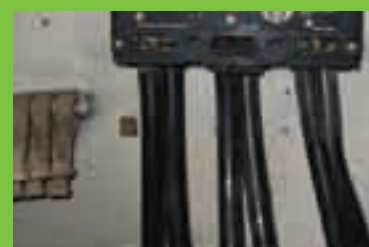
このエバポレーター（蒸発器）のポンプの接続部は、右の相で50°以上温度が上がっています。

負荷が同じであれば温度も同じはずですが、負荷が平衡ではないと、かかっている負荷が大きい相は抵抗によって熱が発生し、温度が他よりも高くなります。しかし、負荷の不平衡、過負荷、接続不良、高調波のアンバランスはいずれも同じパターンになる可能性があります。このような問題の診断には電気負荷を測定する必要があります。

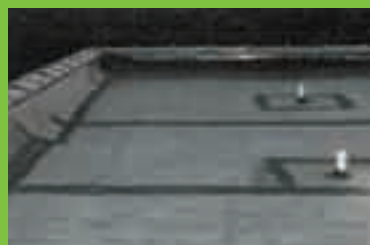
この露出している屋上の場合、温度の低い部分にはおそらく水分が溜まっています。テープでマークを付けて、コア・サンプルで調べましょう。

サーモグラフィーは、建物のエンベロープの濡れたスポットを見つけるのに大変適しています。一つの診断手法として、設備や構造の表面上の温度をサーモグラフィーを用いて二次元画像で捉えます。熱画像は、建物に熱負荷がかかり、その後の温度低下で湿気が発生したと思われる屋根や壁の異常を明らかにすることができます。このような異常が起きるのは、大抵の場合、建材よりも水の方が熱伝導性に優れ保温力があるからです。そのため、屋根や壁の温度は、乾燥している部分よりも湿った部分や濡れた部分の方がゆっくりと下がり、熱画像上で「高温スポット」として現れるのです。

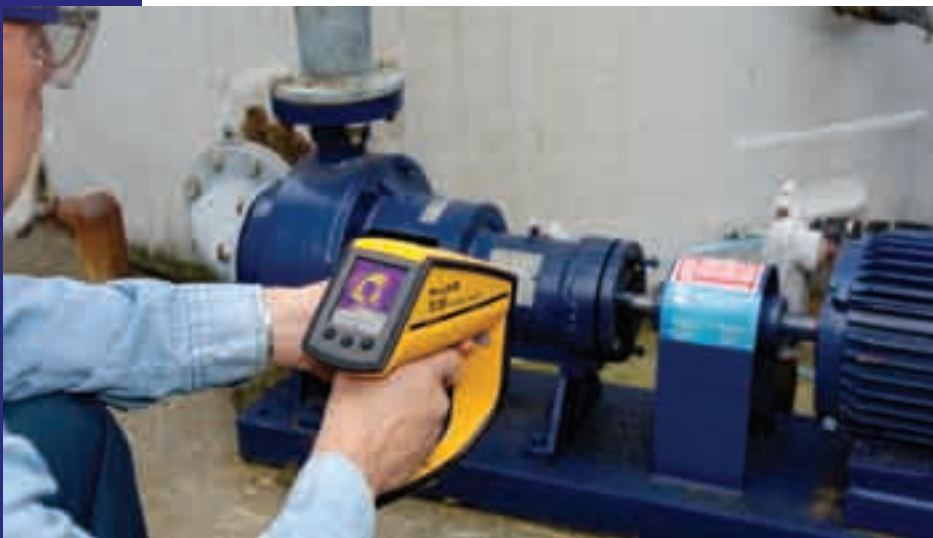
この過熱しているシャフトとベアリングは、ベアリングの故障、潤滑機能の不足、不平衡があることを示している可能性があります。

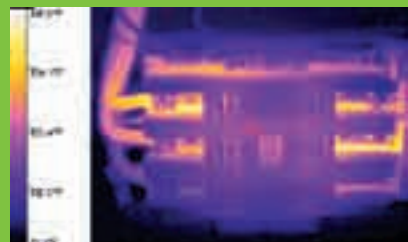
大半の電気接続部と同様、接続部が緩すぎるか締めすぎていることや、腐食、過負荷、不平衡、高調波その他の問題があることを示している高温スポットはないかMCCコンポーネントを調べます。

一般的に同程度の負荷がかかっている同類のコンポーネントより温度が高い、もしくは低いコンポーネントを探します。このチェックにより配線の破損やサイズ不足の配線、絶縁不良、接続部の不良（腐食、緩すぎや締めすぎ）、相間の電氣的不平衡等を発見することができます。

接続関連の高温スポットは、抵抗が大きい部分の温度が最高で、そこから遠ざかるにつれて温度は低くなるのが一般的です。電気装置の故障は様々ありますが、ある文献²では故障全体の25%は電気の接続部の緩みが原因で生じると報告されています。正常であるかスペック外であるかを問わず、不平衡の場合にも、過剰に負荷がかかった回路の相、又は回路全体の温度が上昇します。高調波が不平衡の場合にも同じような現象が生じます。

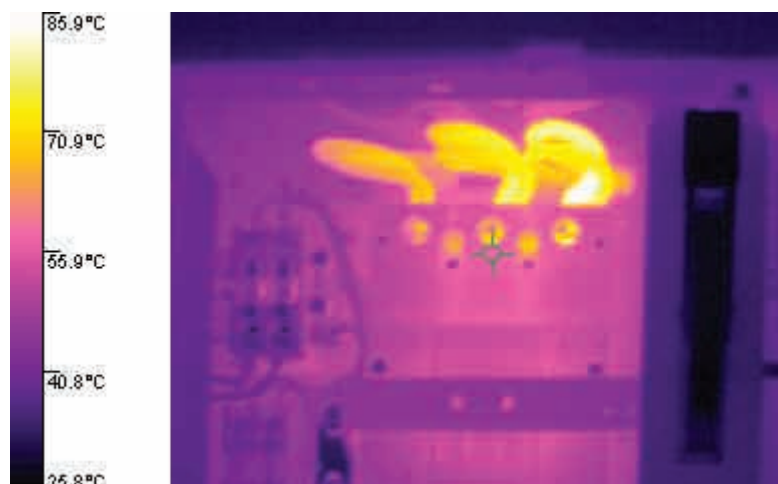
MCC（モーター制御センター）の温度が高くなっている接続部分
